Barbara BARGIELEWICZ

Osuwisko w Kobyle-Gródku nad Jeziorem Rożnowskim

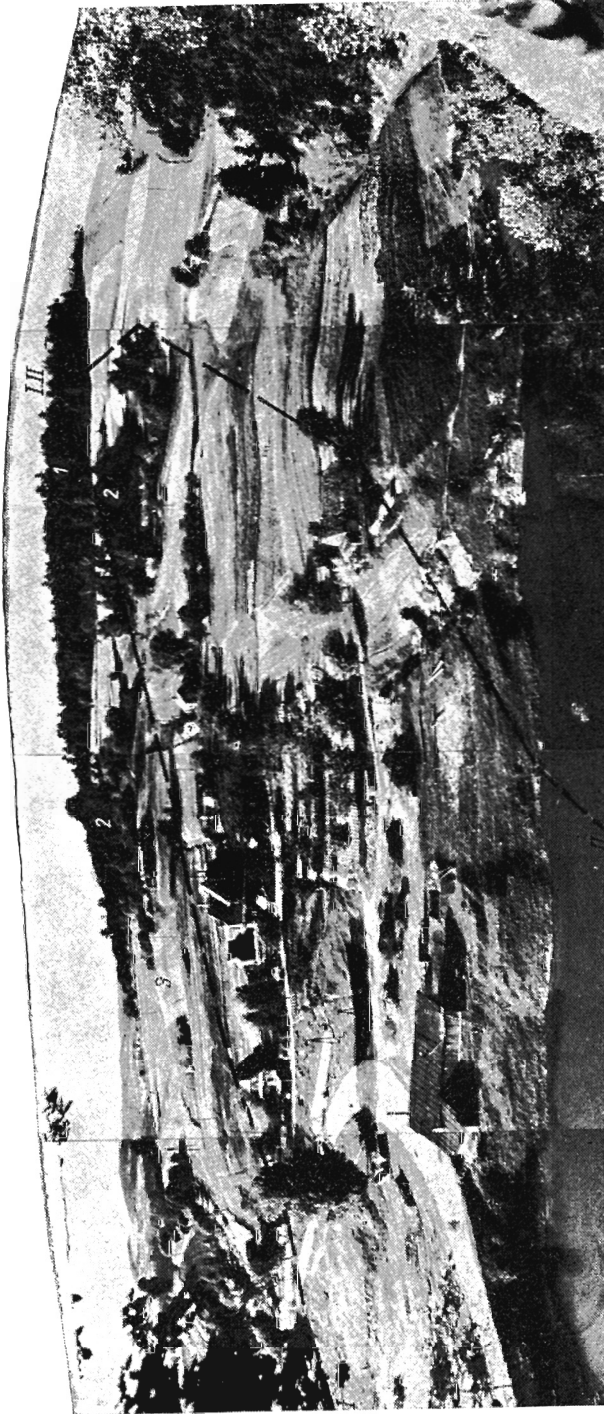
Fig. 8

Fig. 8. Widok z kamieniołomu (prawy brzeg potoku Szczecinowskiego) na osuwisko w Kobyle-Gródku. Czarnymi liniami zaznaczono linie przekrojów geologicznych

View from quarry (right bank of Szczecinowski creek) on slide at Kobyle-Gródek. Black lines indicate lines of geological sections.

Poniżej, w odległości około 60 m od skarp, w środkowej części osuwiska, znajduje się kopulasty wał osuwiskowy o kierunku NE—SW, długości około 80 m, o znacznych spadkach $17 \div 32^\circ$ [tabl. I, fig. 8 (3), fig. 2. (4)]. Wał ten zbudowany jest ze zwietrzałych piaskowców i, jak wykazuje morfologia, powstał podczas pierwszego ruchu osuwiskowego. Na powierzchni tego wału widoczne są pęknięcia zasypane gruzem z piaskowców.

osi osuwiska, która biegnie po linii przekroju I (tabl. I, fig. 8), gdzie najintensywniej zachodzą ruchy osuwiskowe. Jeden z budynków znajdujących się u podnóża osuwiska został tak zniszczony w ciągu 10 lat, że nie nadaje się do zamieszkania.

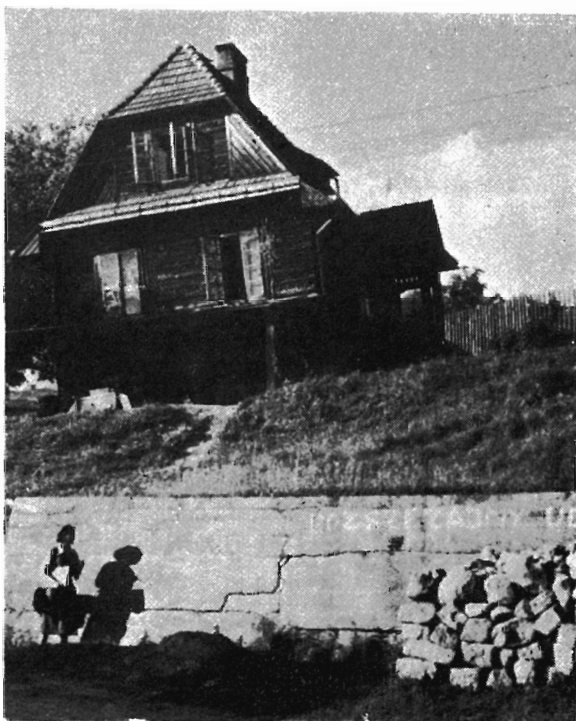
Fig. 9

Fig. 9. Pochylony budynek oraz ściana betonowa zniszczona przez zsuw
Tilted building and concrete wall, destroyed by slide.

Na północny wschód, tuż za drewnianymi domami z podmurówkami znajdującymi się przy szosie, kopulaste garby przesuwają się ku dołowi wywierając parcie na podmurówki. Zabudowania są silnie spękane (szerokość szczelin do 30 cm) i poprzehyłane (tabl. II, fig. 9, 10) w kierunku

Między zabudowaniami a szosą znajduje się skarpa wysokości $2 \div 4$ m. Jest ona częściowo zabezpieczona przed osuwaniem się betonową ścianą, która, podobnie jak budynki, jest silnie popękana i przesunięta ku szosie (tabl. II, fig. 9).

W celu doraźnego zabezpieczenia odcinka szosy oraz budynków zagrożonych zsuwem należałoby wykonać mury i ściany oporowe. Mur powinien oprzeć się o podłoże nienaruszone. Wykonanie muru utrudniać może znaczne parcie zsuwu przy upadzie warstw zgodnym z kierunkiem zbocza, a w wypadku silnego zawilgocenia — zsuwanie się łupków po łupkach poniżej stopy fundamentowej.

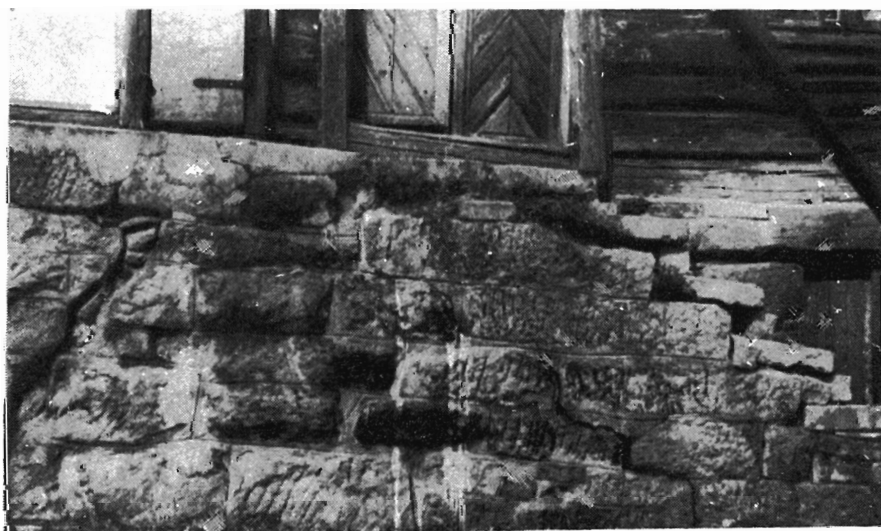
Fig. 10

Fig. 10. Zniszczenie budynku spowodowane ruchem osuwiska. Szerokość szczelin
dochodzi do 30 cm
Destruction of building caused by moving slide fissures. Width of fissures
reaches up to 30 cm.
